Verwijderen van ééndelige drukknop abutments

Verwijderen van tweedelige drukknop abutments

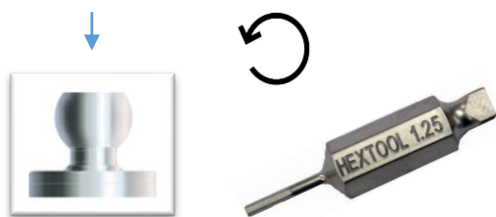
Methode 1, interne zeskant in de kop van de drukknop is volledig intact

Plaats een HX1.25 hextool in de interne zeskant in de kop van de drukknop en draai met een linksdraaiende beweging (tegen de klok in) het abutment los. Om meer kracht te kunnen zetten gebruik een ratel.

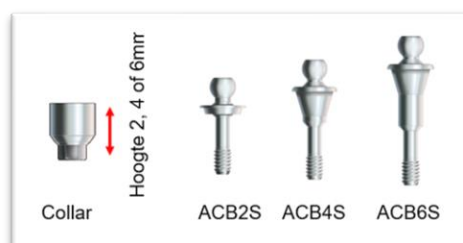
Dit type drukknop bestaat uit 2 onderdelen, een collar die in de kop van het implantaat is geplaatst en is vastgedraaid met een ACB fixatieschroef waar drukknop bovenop zit.

1. Voor het verwijderen van de ACB schroef kunnen dezelfde methodes gebruikt worden als bij de eendelige drukknop abutments. Nadat de ACB schroef verwijderd is, blijft de collar (hals) achter in de kop van het implantaat. Deze collar vormt de koudlas met de interne zeskant van het implantaat.

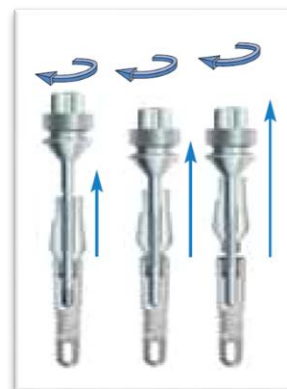
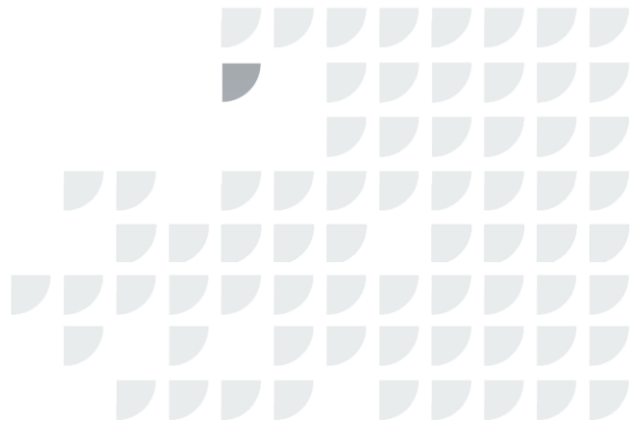
2. Verwijder de **collar** uit het implantaat met behulp van een poulietrekker. Schroef de poulietrekker (TLRT) door de collar heen in het implantaat. Blijf de poulietrekker doordraaien, de koudlas wordt opgeheven en het abutment wordt omhooggeduwd.
